## PLASTIK PÕHJAKAITSE

# POLARIS

## XP 1000 Touring (...-2017)

Kood 02.18100

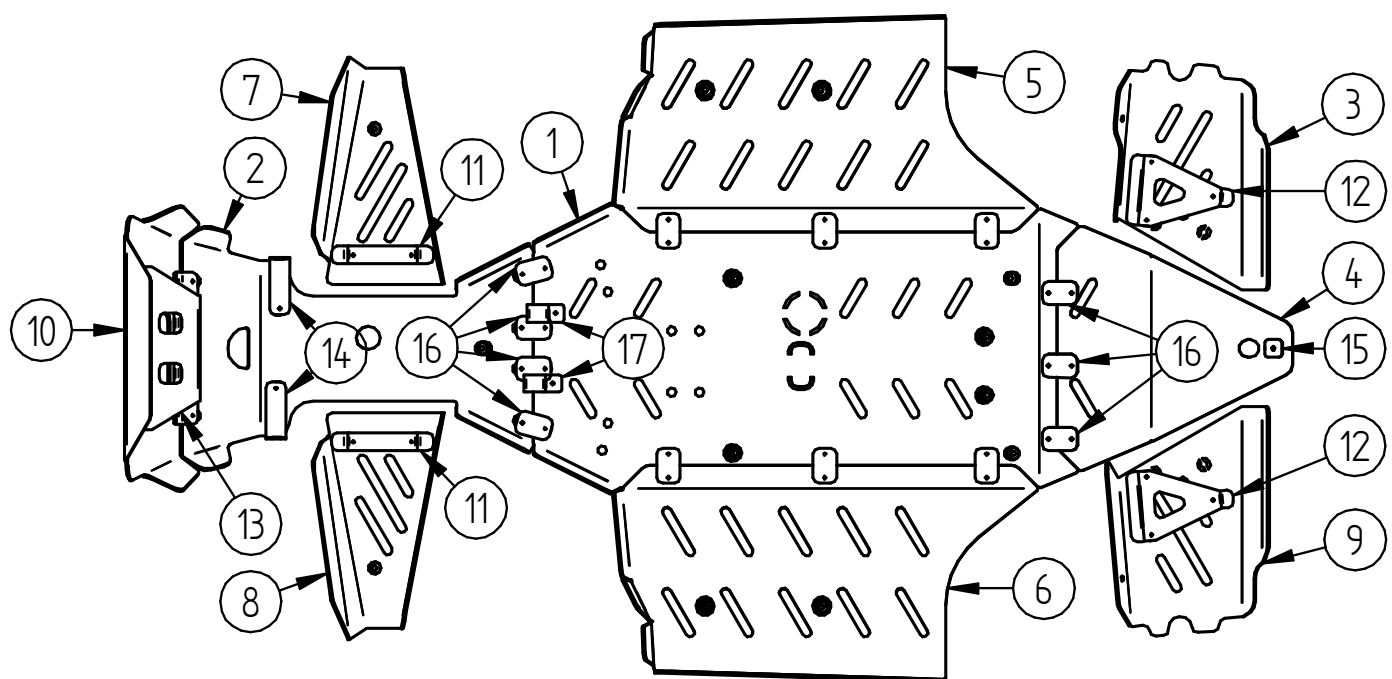
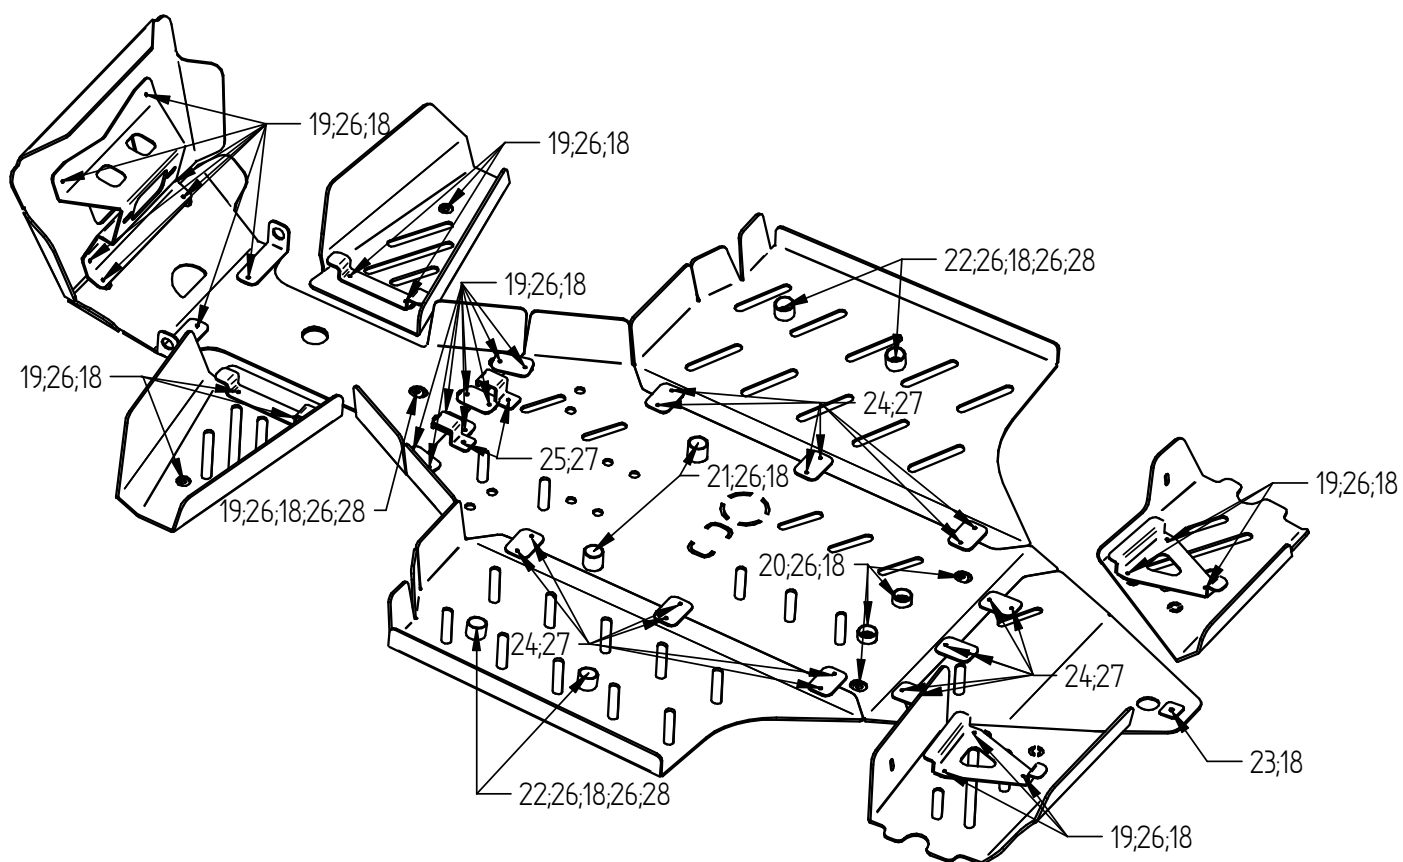
# SPETSIFIKATSIOON

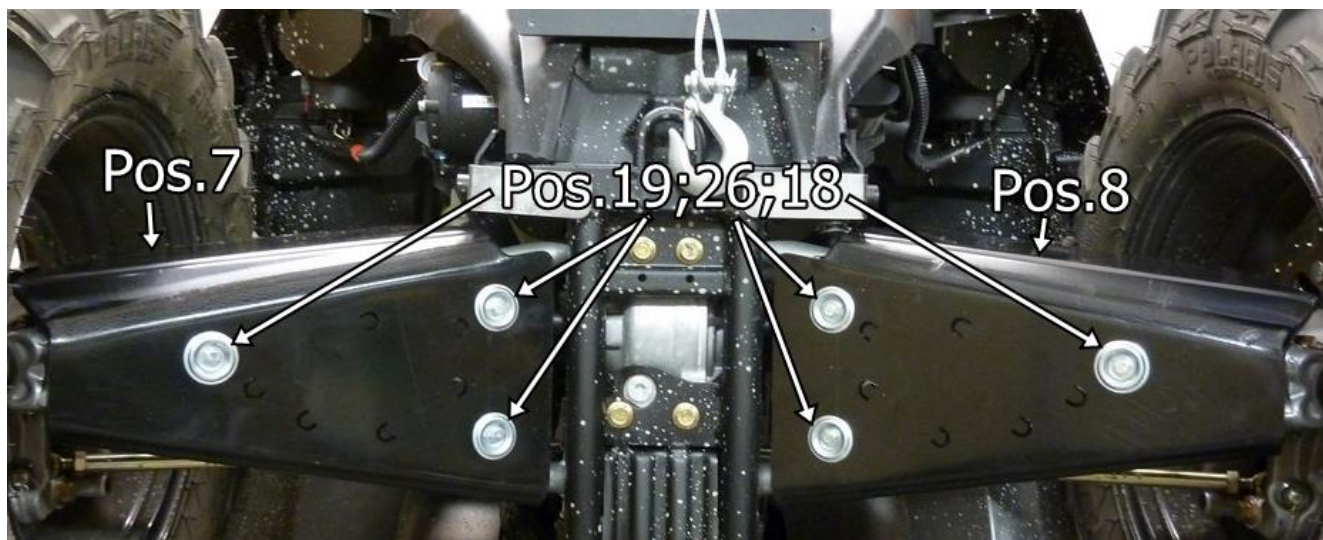
### Samm 3

Paigalda esiõõtsuova kaitsmed 02.1542 ja 02.1543.

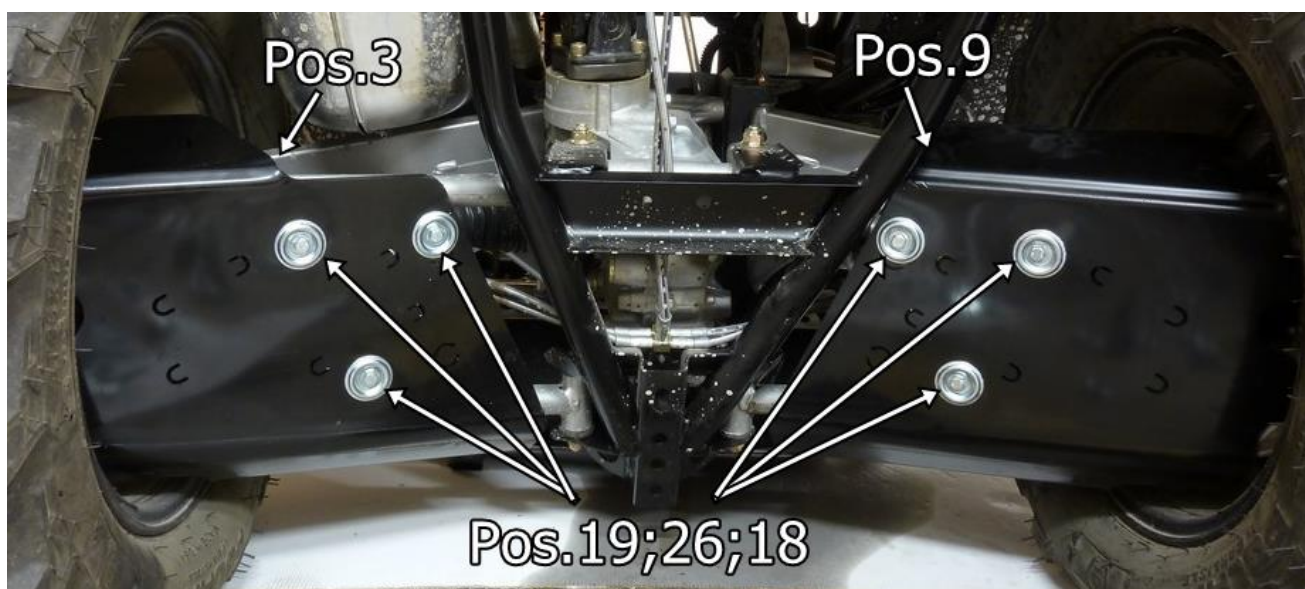
### Samm 4

Paigalda tagumised õõtsuova kaitsmed 02.16703 ja 02.1545.

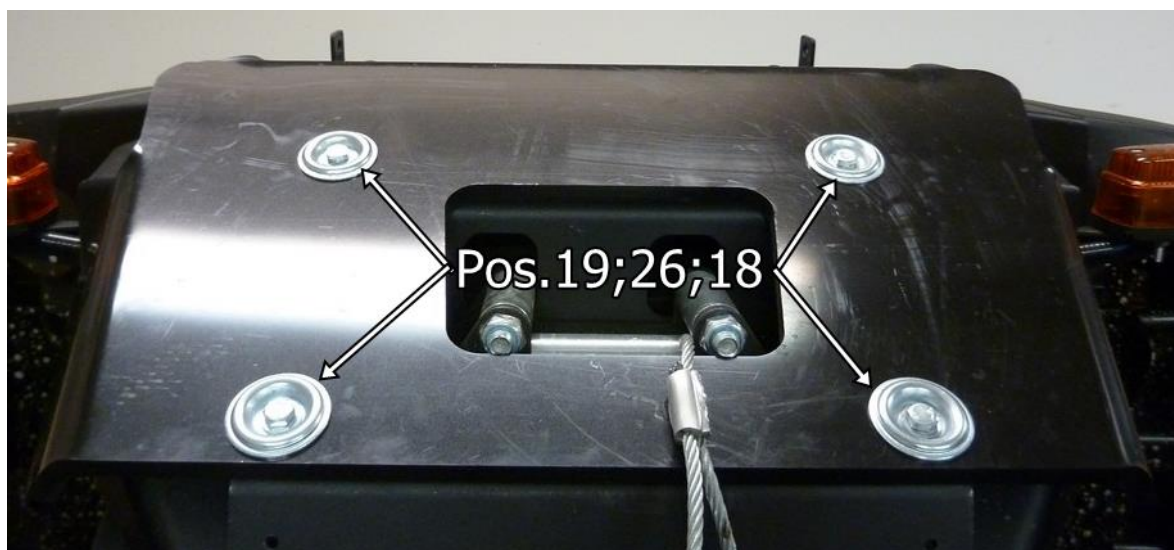
### Samm 5

Paigalda esikaitse ülemine osa 02.1553.

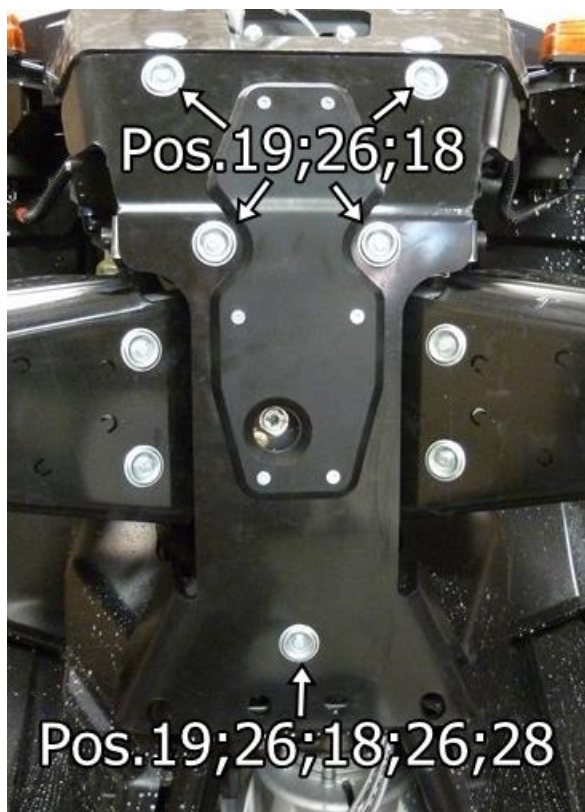
## Samm 6

Paigalda esiosa kaitse 02.16702K.

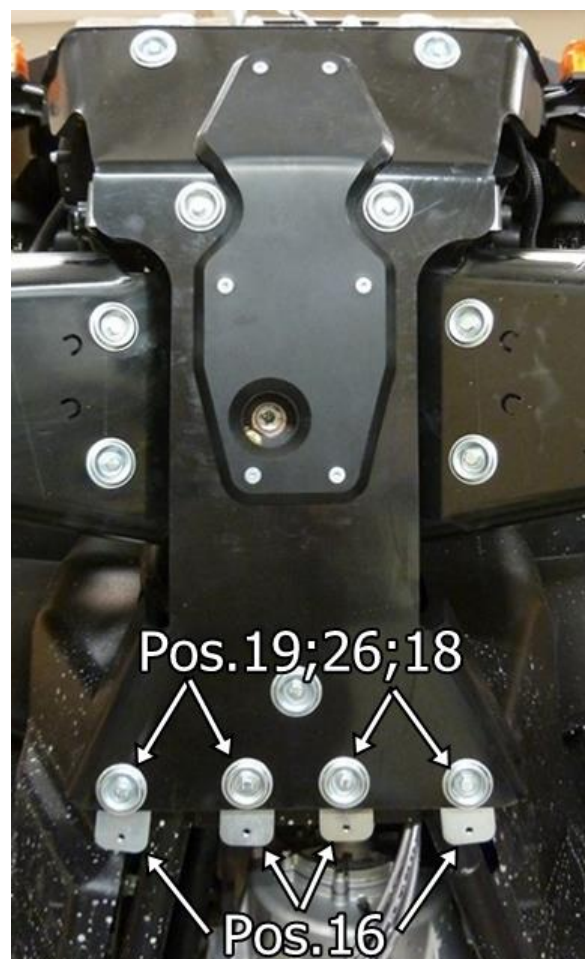
## Samm 7

Paigalda esiosale plaadid 02.5006.

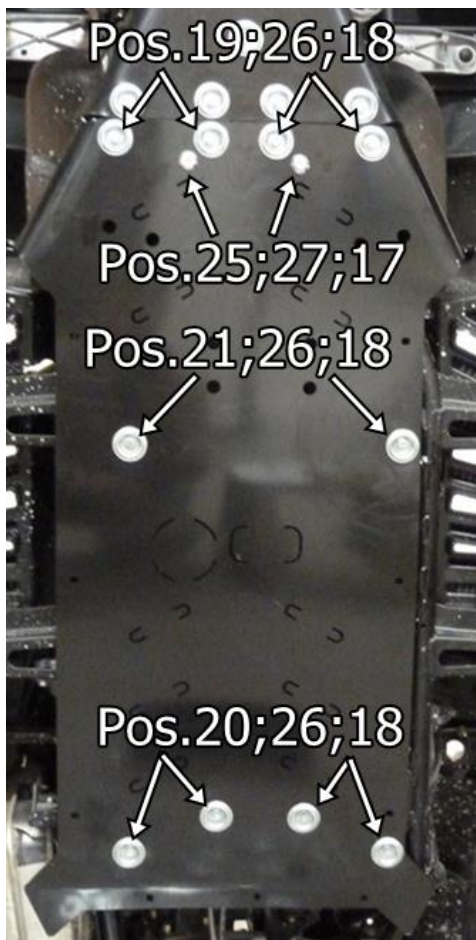
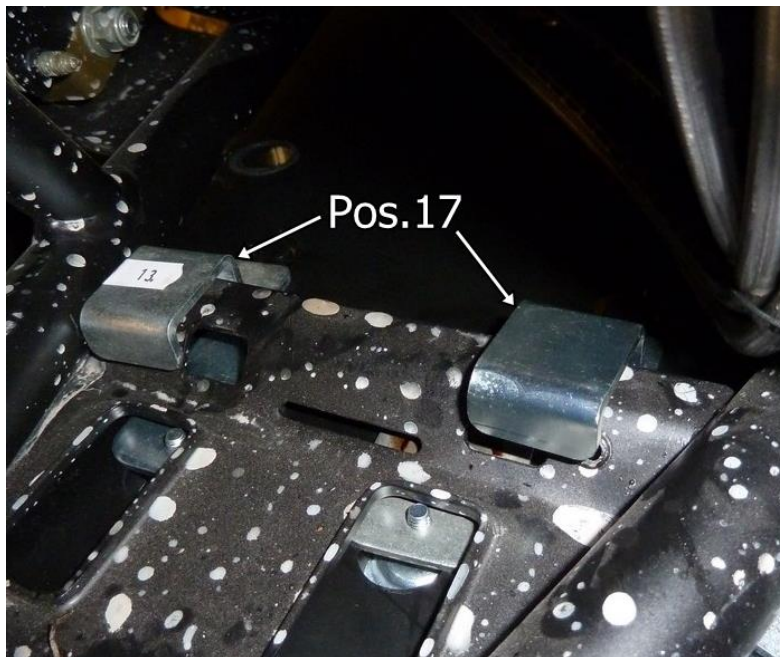
## Samm 8

Paigalda keskosa 02.18101K.

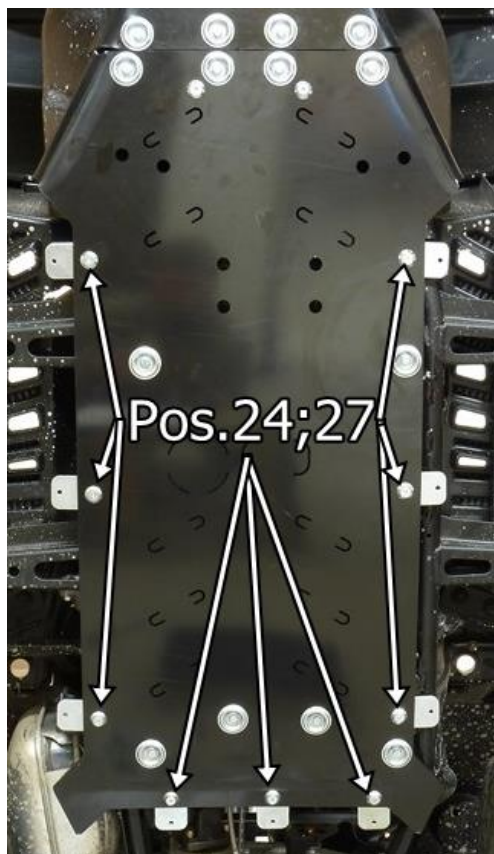
## Samm 9

Paigalda keskosale plaadid 02.5006.

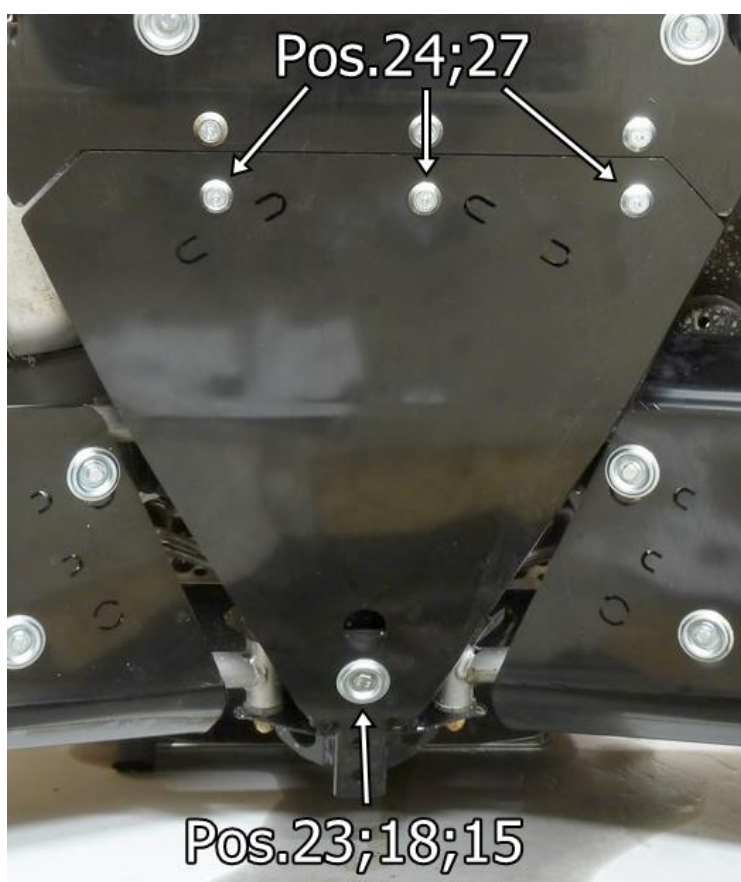
## Samm 10

Paigalda tagaosa 02.5402.

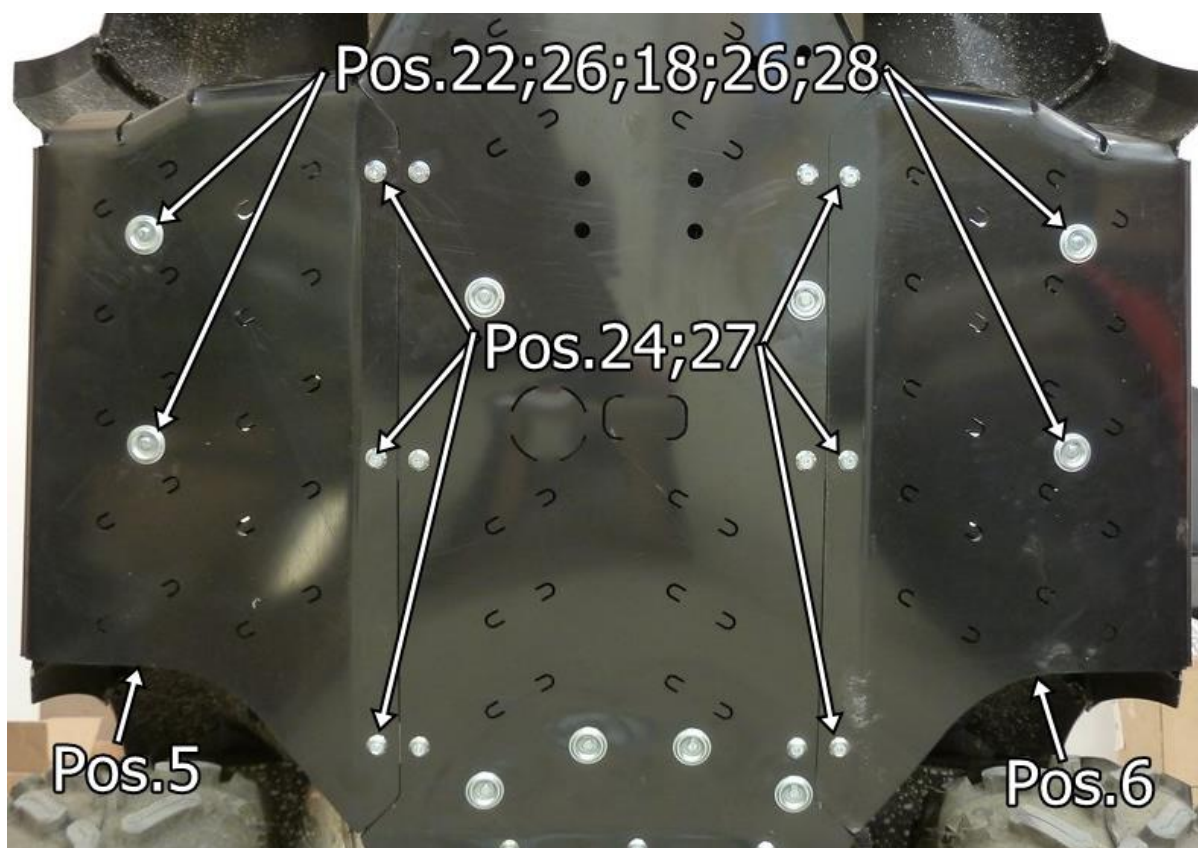
## Samm 11

Paigalda küljekaitssmed 02.5403K ja 02.5404K.
